## ОСОБЕННОСТИ СТРУКТУРЫ И СОСТАВА ГРАНИЧНЫХ СЛОЕВ БЕТОНА И ФИБРЫ С МОДИФИЦИРОВАННОЙ ПОВЕРХНОСТЬЮ

## PECULIARITIES OF STRUCTURE AND COMPOSITION OF BOUNDARY LAYERS OF CONCRETE AND FIBER WITH MODIFIED SURFACE

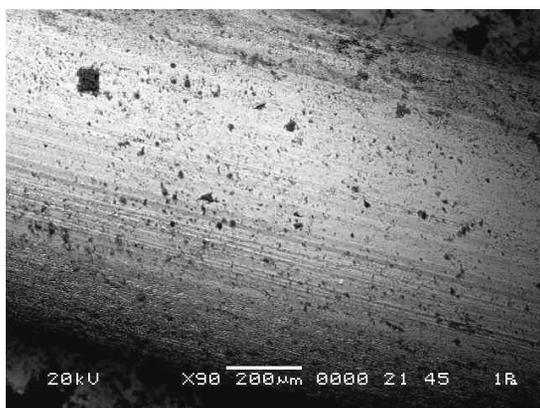
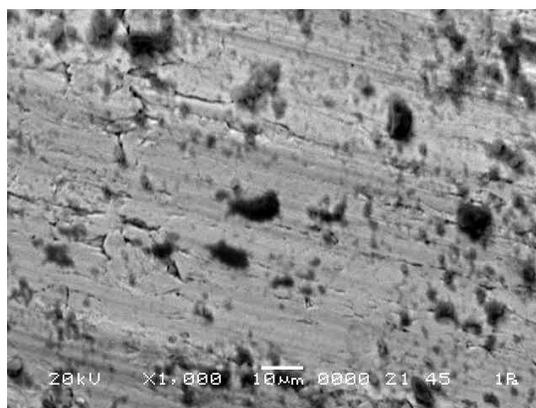
Микрофотографии необработанной фибры, извлеченной из бетона, приведены на рисунке 1, из которых видно, что на ее поверхности присутствуют следы от вытяжки проволоки и микротрещины, которые, видимо, образовались при вытяжке. На поверхности фибры обнаружены фрагменты цементного камня размерами до 30 мкм, образовавшиеся за счет его сцепления с крупными микротрещинами за счет проникновения в них микрокристаллов цементного камня. Также на поверхности фибры видны следы отделения фрагментов металла размером от 2 до 20 мкм.

Рисунок 1 – Микроструктура поверхности необработанной фибры, извлеченной из бетона

На микрофотографиях также видны отделившиеся от поверхности фибры микрочастицы стали (светлые фрагменты с высокой отражательной для электронов способностью) размерами 1–10 *мкм*. С учетом того, что при извлечении фибр не выявлено их сцепления с бетоном, можно заключить, что отделение этих частиц обусловлено наличием дефектов (отделяющихся фрагментов) в проволоке фибр. В противном случае такие частицы оказывали бы анкерующее действие, и сцепление поверхности фибры с цементным камнем было бы более значительным. В контактном слое бетона с фиброй имеются отдельные поры-пустоты, по размерам совпадающие с размерами фрагментов цементного камня, обнаруженного на извлеченной из бетона фибре, из чего можно заключить, что эти поры образованы за счет отделения фрагментов цементного камня при извлечении фибры.

В рентгеновском спектре граничного слоя бетона и необработанной фибры зарегистрированы интенсивные рентгеновские характеристические линии *O*, *Ca*, *Si*, *Fe*, а также слабые линии *Al*, *S* и *Mg*. При проведении микрорентгеновского анализа, как сказано выше, расчет содержания элементов проводился автоматически с учетом сечений фотоионизации элементов. Получены следующие количественные соотношения элементов (в ат. %): *O* (45,94 %), *Ca* (30,88 %), *Si* (14,13 %), *Fe* (4,73 %), *Al* (1,97 %), *S* (1,47 %), *Mg* (0,88 %).

Исходя из установленного количественного содержания элементов, можно заключить, что основными фазами в граничном слое являются алитовая и белитовая, а содержание алюминатной фазы не превышает 2 %. Обнаруженное наличие железа в количестве около 5 ат. % подтверждает присутствие на границе раздела частиц стали, отделившейся от фибры, поскольку в бетоне на основе портландцемента алюмоферритовая фаза присутствует в гораздо меньших количествах.

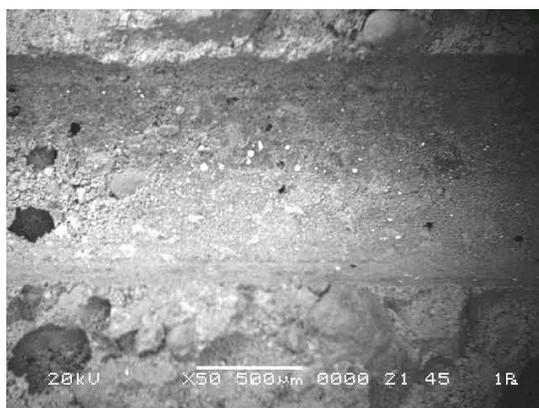
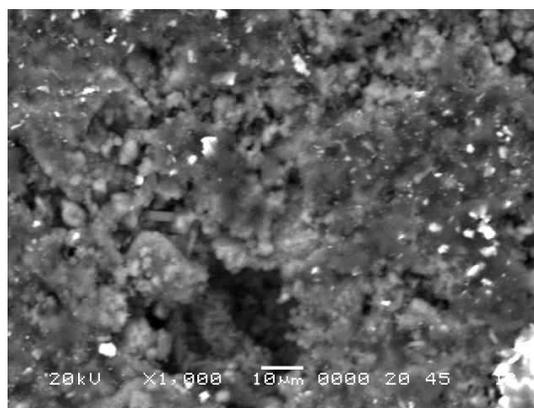
Микрофотографии поверхности следа от необработанной фибры в бетоне приведены на рисунке 2, из которого видно, что контактирующий с заполнителем-фиброй слой бетона имеет более плотную структуру, чем его остальные участки, что согласуется с [2]. Цементный камень сформирован мелкими кристаллитами с размерами зерна 1–5 мкм, среди которых встречаются отдельные игольчатые кристаллы, размерами 8–12 мкм длиной и до 2 мкм в поперечнике,

Рисунок 2 – Микроструктура поверхности следа в бетоне от необработанной фибры

возможно, остатки алюминатной структуры [1].

Из рисунка 4 видно, что поверхность извлеченных из бетона фибр покрыта микрокристаллами размером 1–3 мкм, среди которых расположены достаточно крупные агломераты размером до 50 мкм. Структура этих кристаллитов сходна с контактными слоями бетона, приведенным на рисунке 2, из чего можно заключить, что поверхность фибр покрыта слоем бетона, сцепленным с антикоррозионной композицией. Следовательно, при извлечении фибр, покрытых антикоррозионной композицией, из бетона разрушение происходит в слоях цементного камня.

имеет более плотную структуру, чем остальной бетон. Причем этот слой был частично разрушен при извлечении фибры – присутствуют следы (впадины и трещины) отделения фибры от цементного камня. Видно, что цементный камень сформирован мелкими кристаллитами размером 1–5 мкм с включением игольчатых микрокристаллов алюминатной фазы, размеры которых коррелируют с данными рисунка 2.

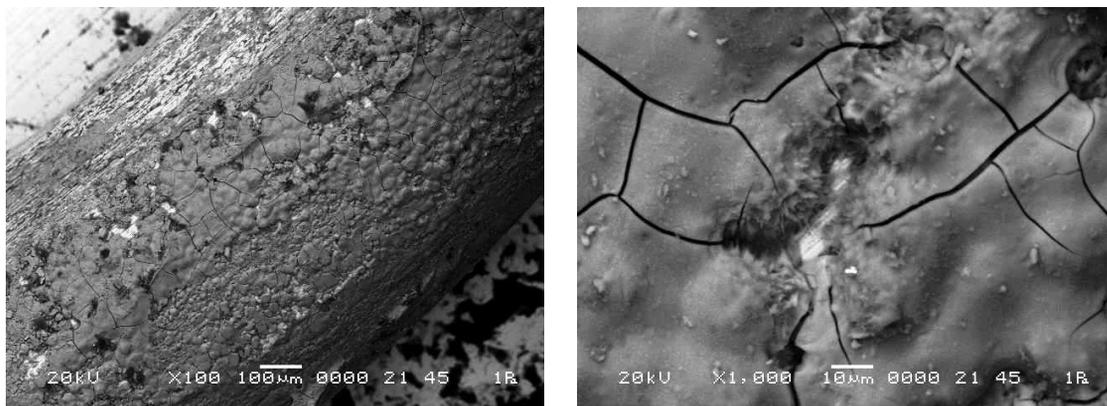
Микрофотографии фибры, обработанной антикоррозионной композицией до закладки в бетон и извлеченной из бетона, приведены на рисунках 3 и 4 соответственно. Из рисунка 3 видно, что фибру до закладки покрывает фосфатный пассивирующий слой, по своей структуре практически идентичный защитному покрытию, рассмотренному нами в работе [4]. Это защитное покрытие из антикоррозионной композиции содержит микротрещины шириной 0,5–1 *мкм* и поры размером до 30 *мкм*, окруженные игольчатыми кристаллитами толщиной менее 0,5 *мкм*. Появление трещин обусловлено усадкой композиции при ее высыхании, а поры, вероятно, образовались в точках остатков масляной пленки

Рисунок 3 – Микроструктура поверхности фибры, обработанной антикоррозионной композицией, до закладки в бетон

на поверхности фибр, которая не полностью удалась при нанесении композиции.

композицией до закладки в бетон был получен следующий элементный состав (в ат. %): **O** (48,23 %), **Fe** (28,26 %), **P** (17,42 %), **Zn** (3,05 %), **Al** (1,40 %), **Si** (0,91 %), **Ca** (0,45 %), **Mg** (0,29 %). Из данных об элементном составе можно заключить, что пассивирующее покрытие из антикоррозионной композиции сформировано фосфатами железа и цинка. Существенное количество обнаруженного железа обусловлено возбуждением его характеристических рентгеновских квантов в стали фибры через поры и трещины в покрытии. Присутствие в покрытии незначительного количества **Al**, **Si**, **Ca** и **Mg**, скорее всего, обусловлено их примесями в стали фибры и в реактивах, использованных для приготовления антикоррозионной композиции. Кроме того, эти элементы могли диффундировать из стали в пленку композиции и сегрегироваться в ее приповерхностном слое, создавая эффект незначительного (0,3...1,5 ат. %) присутствия.

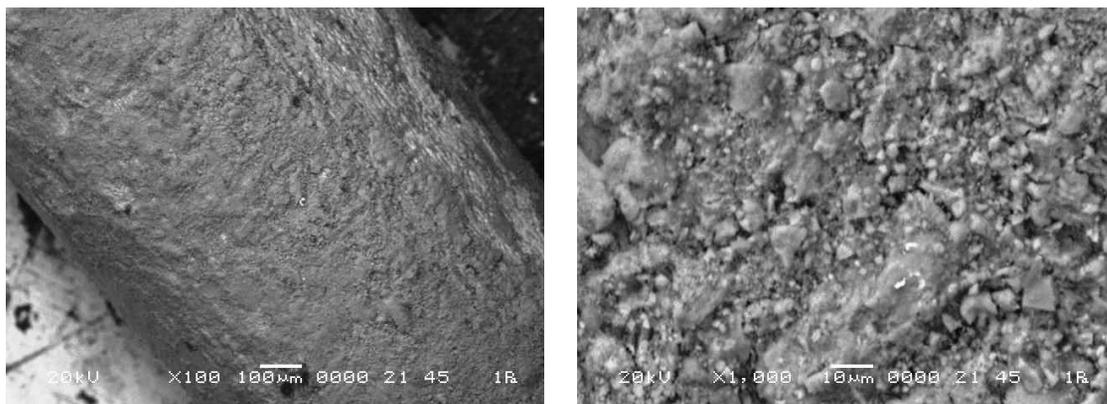
Рисунок 4 – Микроструктура поверхности фибры, обработанной антикоррозионной композицией, после извлечения из бетона

При микрорентгеновском анализе поверхности фибры, извлеченной из бетона, получено следующее соотношение элементов (в ат. %): **O** (47,35 %), **Ca** (22,53 %), **Fe** (16,27 %), **Si** (4,24 %), **P** (3,53 %), **Zn** (2,92 %), **Al** (1,98 %), **S** (1,18 %). Такой элементный состав соответствует «усредненному» составу антикоррозионной композиции и цементного камня: количество кальция примерно в 1,5 раза ниже, чем в цементном камне, а количество железа и фосфора соответственно в 1,8 и 5 раз ниже, чем в пленке антикоррозион-

Известно, что выход характеристического рентгеновского излучения при возбуждении поверхности электронным пучком происходит с глубины до 1 *мкм*. Поскольку на микрофотографиях (рисунок 4) видно, что толщина слоя бетона и его отдельных микрокристаллов значительно больше 1 *мкм*, то присутствие элементов антикоррозионной композиции может свидетельствовать о том, что при схватывании цемента происходит смешение и сращивание кристаллитов цементного камня и антикоррозионной композиции.

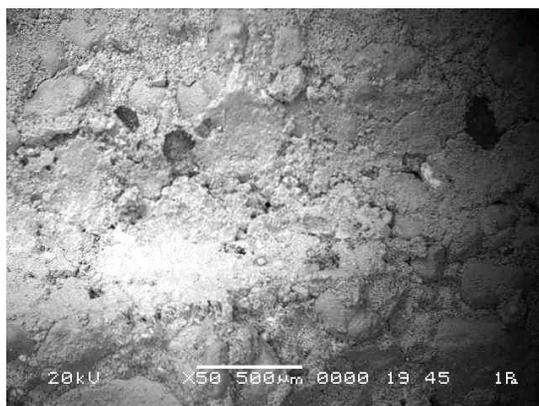
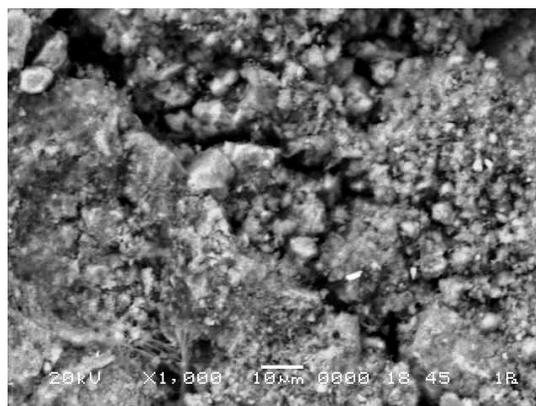
Микрофотографии поверхности следа в бетоне от фибры, обработанной антикоррозионной композицией, приведены на рисунке 5, из которых видно, что, как и в случае необработанной фибры, слой бетона, контактирующий с фиброй,

Рисунок 5 – Микроструктура поверхности следа в бетоне от фибры, обработанной антикоррозионной композицией, не содержащей глины

Микрорентгеновский анализ поверхности следа показал следующее соотношение элементов (в ат. %): **O** (58,74 %), **Ca** (25,52 %), **Si** (7,11 %), **P** (2,87 %), **Al** (2,31 %), **Fe** (1,51 %), **S** (1,17 %), **Mg** (0,52 %), **Zn** (0,25 %). Количество кислорода, кальция, алюминия и кремния возросло, по сравнению с их количеством на поверхности фибры, что обусловлено преимущественным присутствием на поверхности следа кристаллитов цементного камня. В граничном слое также обнаружены фосфор, железо и цинк в количестве, на порядок меньшем, чем в поверхностном слое фибры, извлеченной из бетона. Можно заключить, что отделившийся вместе с фиброй цементный камень насыщен фосфатами цинка и железа, что обеспечило его химическое сцепление с пассивирующим покрытием из антикоррозионной композиции. Однако это насыщение приводит к возникновению напряженного состояния между слоями, обогащенными и обедненными фосфатами, и, как следствие, к появлению микротрещин и легкому отделению

Из микрофотографий поверхности следа в бетоне от фибры, обработанной анкерующей композицией, содержащей глину, приведенных на рисунке 8, видно, что структура поверхности этого следа почти идентична структуре следа в бетоне от фибры, обработанной антикоррозионной композицией без глины (рисунок 5). Цементный камень сформирован мелкими кристаллитами с размером зерна 1–5 мкм и их сростками в агломераты размером до 50 мкм. Из рисунка 8 видно, что в бетоне присутствуют игольчатые кристаллы алюминатной фазы. Имеются также следы отделения фибры с разрушением по слою цементного камня в виде впадин и трещин.

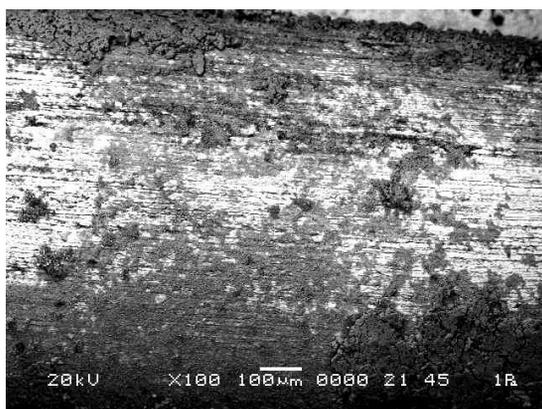
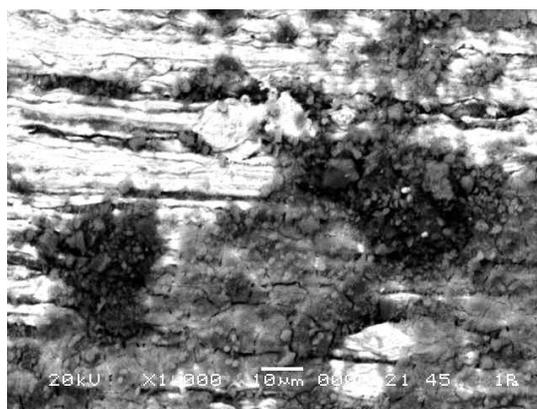
Из рисунка 6 видно, что структура пленки анкерующей композиции с глиной существенно отличается от пленки, образуемой антикоррозионной композицией без нее. Покрытие сформировано протяженными слоями, идущими вдоль оси проволоки фибры. Ширина слоев варьируется от 5 до 25 мкм, между ними различимы щели шириной 0,5–2 мкм. Отдельные кристаллиты в этих слоях не просматриваются, но по внешнему виду самой структуры можно предположить, что покрытие сформировано плоскими, плотно прилегающими друг к другу микрокристаллами, растущими в направлении от поверхности фибры. На поверхности фибры, как видно из рисунка 6, также имеются участки, сформированные локализованными областями скопления кристаллитов размером 1–5 мкм и субмикрокристаллов, размеры которых значительно меньше 1 мкм. Причиной формирования

Рисунок 6 – Микроструктура поверхности фибры, обработанной антикоррозионной композицией, содержащей глину, до закладки в бетон

такой двойной структуры покрытия фибры может являться разброс частиц глины по размерам. Анкерующая композиция с глиной представляет собой суспензию, состоящую из дисперсных частиц глины, равномерно распределенных в водном растворе, содержащем фосфат цинка и ортофосфорную кислоту. Часть достаточно крупных частиц глины седиментирует из суспензии на поверхность фибр достаточно быстро. Эти частицы формируют слоистую основу покрытия. Однако в суспензии присутствуют субмикрочастицы, которые находятся во взвешенном состоянии достаточно продолжительное время, возможно из-за формирования вокруг них сольватных оболочек. Осаждение этих частиц происходит гораздо медленнее, в основном, по мере высыхания композиции на поверхности фибр, и, в первую очередь, вокруг активных центров на поверхности, наподобие центров кристаллизации. Видимо из таких частиц формируется локально распределенные по поверхности зоны скопления микрочастиц.

При проведении микрорентгеновского анализа покрытия фибры, обработанной анкерующей композицией, содержащей глину, до ее закладки в бетон получено следующее соотношение элементов (в ат. %): **O** (38,72 %), **P** (19,67 %), **Fe** (18,37 %), **Si** (10,52 %), **Al** (6,45 %), **Zn** (5,74 %), **Ca** (0,42 %), **Mg** (0,11 %). Покрытие состоит из фосфатов железа и цинка, а также компонентов глины – оксидов кремния и алюминия.

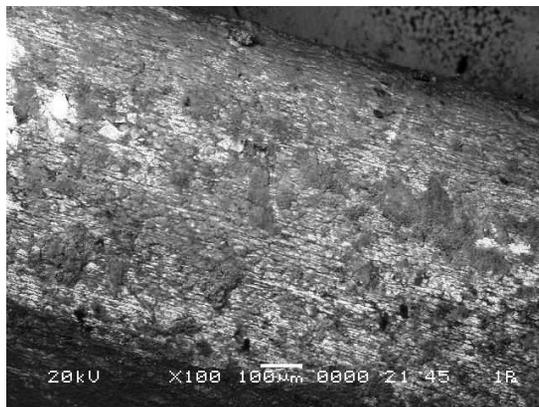
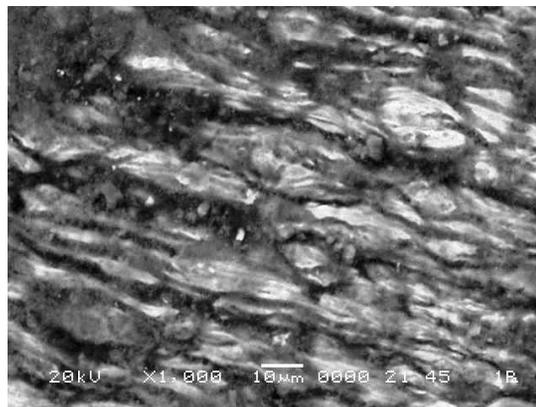
Рисунок 7 – Микроструктура поверхности фибры, обработанной антикоррозионной композицией, содержащей глину, после извлечения из бетона

Из рисунка 7 видно, что после извлечения фибр из бетона основа покрытия в виде слоистой структуры почти не нарушается, лишь изменяется ее внешний вид – из вытянутых параллельных слоев образуется подобие чешуйчатой основы. Это может быть обусловлено взаимодействием анкерующего покрытия с водной средой цементного теста в период его схватывания и частичного растворения слоя анкерующего покрытия. На поверхности фибр присутствуют

фрагменты цементного камня, преимущественно в виде микрочастиц. Можно предположить, что при отделении фибры от бетона разрушение происходит по цементному камню. При обработке фибр анкерующей композицией, содержащей глину, имеет место существенное усиление сцепления фибр с бетоном [3], то есть силикатная структура цементного камня не ослабляется, а прочность контактной зоны между цементным камнем и анкерующим покрытием на фибре не ниже, чем прочность самого цементного камня.

Микрорентгеновский анализ поверхности фибры, извлеченной из бетона, дал следующее соотношение элементов (в ат. %): **O** (38,16 %), **Ca** (21,52 %), **Si** (17,66 %), **Fe** (14,16 %), **Al** (2,54 %), **P** (2,47 %), **Zn** (1,94 %), **S** (1,55 %). Видно, что содержание кальция и кремния в поверхностном слое значительно выше, чем в покрытии на фибре до закладки в бетон, что подтверждает присутствие на поверхности фибры цементного камня.

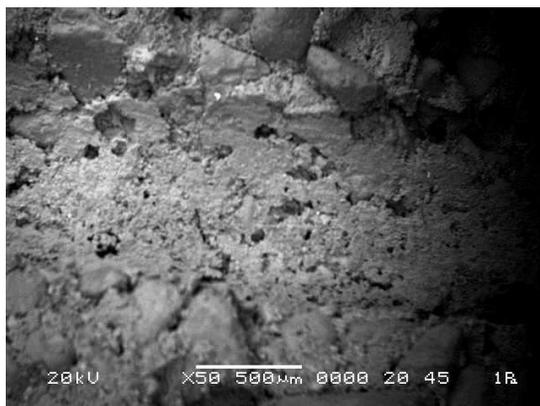
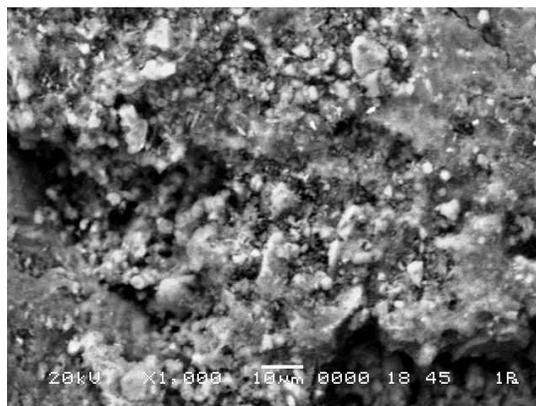
Рисунок 8 – Микроструктура поверхности следа в бетоне от фибры, обработанной антикоррозионной композицией, модифицированной глиной

Микрорентгеновский анализ граничного слоя бетона и фибры, обработанной анкерующей композицией, содержащей глину, показал следующий элементный состав (в ат. %): **O** (58,51 %),

**Ca** (23,02 %), **Si** (10,68 %), **Al** (2,44 %), **Fe** (1,90 %), **S** (1,41 %), **P** (1,05 %), **Mg** (0,50 %), **Zn** (0,30 %). Количество кислорода, кальция, алюминия, серы, железа и цинка в этом случае практически такое же, как следа от фибры, обработанной антикоррозионной композицией без глины. В то же время содержание железа и цинка в следе от фибры примерно в 7 раз меньше, чем на поверхности извлеченной из бетона фибры. Следовательно, как и в случае фибры, обработанной антикоррозионной композицией без глины, при ее извлечении из бетона количество этих элементов существенно меньше, чем на поверхности фибры.

Увеличенное содержание кремния в следе от фибры с покрытием, содержащем глину, по сравнению со следом от фибры с покрытием без глины, обусловлено высоким содержанием кремнезема в кристаллитах цементного камня.
